MAT: Instruye lo que se indica.

DE: DIRECTOR (S) REGIONAL SEC, REGIÓN DE ANTOFAGASTA.

3. De acuerdo con lo inspeccionado en terreno, el día 19 de mayo de 2022, esta Superintendencia considera que se ha transgredido la legislación vigente. En efecto, se observó cables eléctricos (color rojo y blanco) alimentando en forma aérea letrero publicitario. Este tendido eléctrico se encuentra instalado desde la propiedad de calle [REDACTED] hasta el letrero publicitario. Además, desde la instalación interior eléctrica del inmueble de calle Copiapó 920 se suministra energía eléctrica al letrero en comento. Por cuanto, este hallazgo constituye una transgresión a la norma eléctrica vigente, específicamente ha transgredido el Artículo 154, letra d), del Decreto Supremo 327 del año 1997, Fija Reglamento de la Ley General de Servicios Eléctricos, relacionado con el artículo 139° del DFL N°4/20.018 de 2006, del Ministerio de Economía, Fomento y Reconstrucción, Ley General de Servicios Eléctricos.

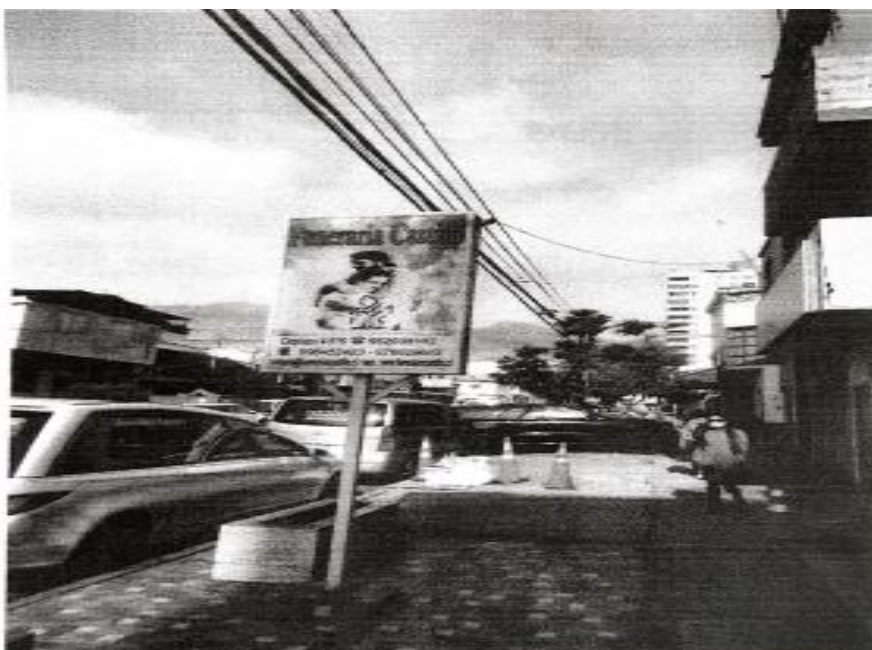
Acompaño fotos del letrero iluminado, como también boleta electrónica N°17756038 cliente 9197495 de fecha 05-05-2022 con vencimiento al 25 de mayo 2022 con corte en trámite por no pago saldo anterior.”

4. Por lo anterior, a través del presente Oficio Ordinario esta Dirección Regional de SEC **Instruye** al SR. DOMINGO ELIBERTO CASTILLO BELTRAN, [REDACTED] como propietario y encargado de la instalación eléctrica "LETRERO PUBLICITARIO", instalado en el frontis del inmueble de calle [REDACTED] de la comuna de Antofagasta, para que, en forma INMEDIATA, regularice la transgresión descrita en el punto precedente. Es decir, proceda con la desconexión y retiro del suministro eléctrico del letrero, a fin de evitar accidentes de tipo eléctrico, como electrocución o golpe por contacto eléctrico, e informe por escrito a esta SEC, respecto de las soluciones tomadas y ejecutadas. Además, debemos recordar a usted que, todos los trabajos que dicen relación con instalaciones eléctricas y de gas que se realicen en su propiedad con motivo de asegurar el cumplimiento de la normativa vigente, deben obligatoriamente declararse ante esta Superintendencia de Electricidad y Combustibles a través de un "Instalador debidamente Autorizado". Para tales efectos, los instaladores autorizados podrán ser seleccionados y/o validados desde los listados que se encuentran disponibles en el sitio web oficial de SEC, www.sec.cl, en la sección buscar un instalador.
